**Fastighetsuppgifter**

Utmeland 655:4

Grapevägen 7

| Uppdragsnummer | WA6442 |

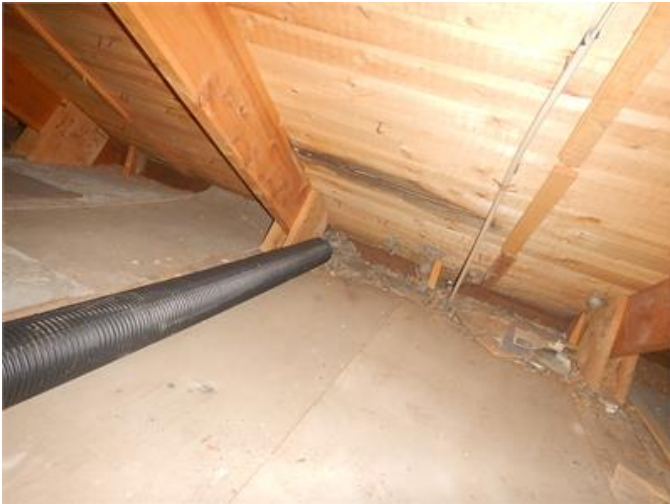
| Besiktningsresultat | | | | | |
|---|---|---|---|---|---|
| Vind | | X | | | -Fuktfläckar noteras på underlagstak, vid genomföringar och under rännalar (inga förhöjda fuktvärden uppmättes), hålls under uppsikt för eventuella förändringar och framtida åtgärder. Se även punkten tak. |

Fuktpåverkan på underlagstak vind.

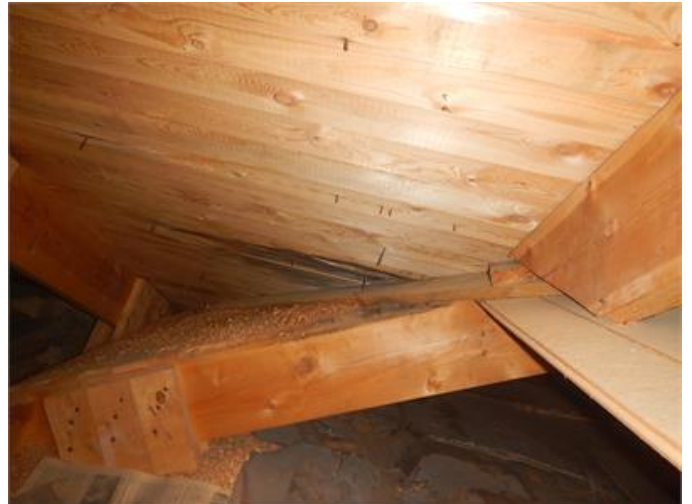
Fuktpåverkan på underlagstak vind.

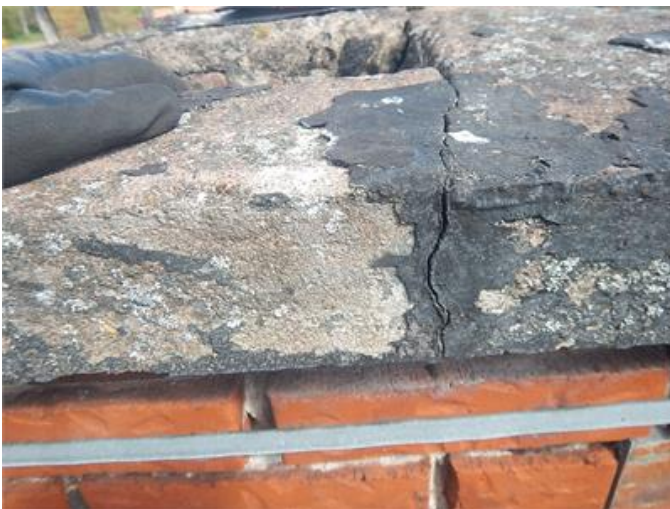
| Besiktningsresultat | | | | | |
|---|---|---|---|---|---|
| Tak hus | | X | | | -Taket har äldre standard och takpappen och takpannornas tekniska livslängd anses vara passerad, se även info på protokollets näst sista sida Pos. 2.<br>-Mossa förekommer på takpannor, vilket förkortar takpannornas livslängd.<br>-Färgsläpp förekommer på plåtdetaljer.<br>-Vindskiveplåtar har delvis släppt i infästning.<br>-Takpappen är spröd och torrsprucken.<br>-Inga takfotsplåtar finns monterade.<br>-Otäthet noteras mellan murstock och skorstensbeslag.<br>-Skorstenens överdel är sprucken och väderskydd finns ej. |

Överdel på skorstenen som är sprucken.

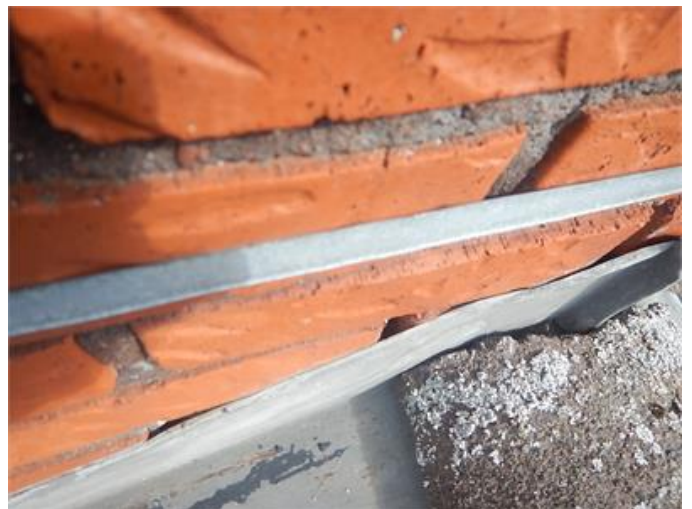
Otätthet mellan murstock och skorstensbeslag.
